Untersuchungsbericht

Untersuchungsbericht Nr. 21/445

Untersuchungsziel:	Orientierende Prüfung auf Entflammbarkeit nach DIN 4102 (1998-05), Teil 1 (B1)
Untersuchungsgut:	Artikel: „25577 Dimout 300, 100% Polyester FR, Farbe: 1554“
Probennahme:	durch den Auftraggeber
Auftraggeber:	siehe Anschrift
Auftragsdatum:	02.02.2021
Auftragseingang:	03.02.2021
Prüfdatum:	25.02.2021
Anzahl Seiten:	6

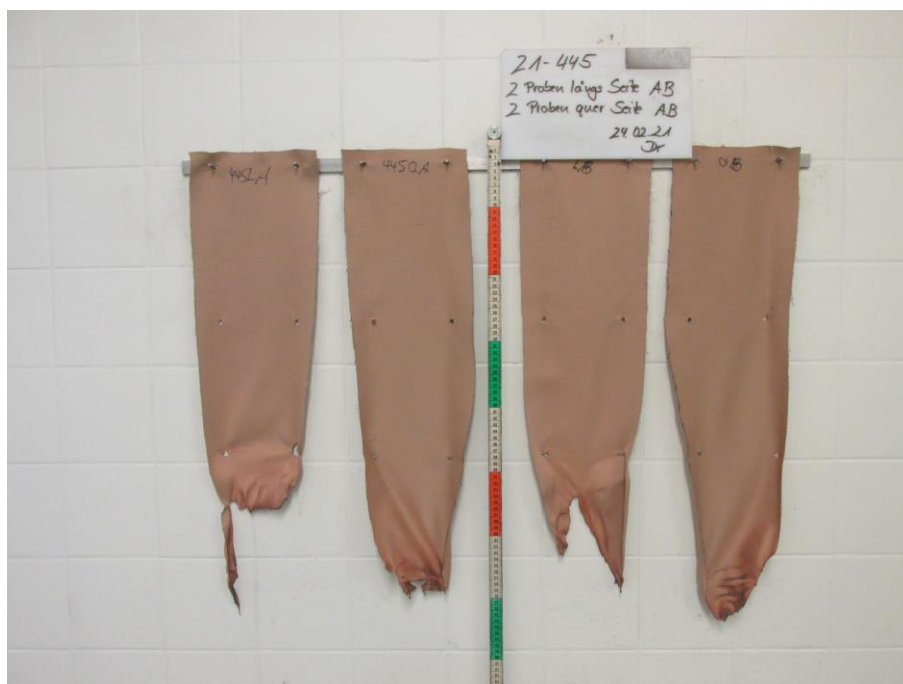
Bild 2: Aussehen der Proben nach dem Brandversuch
