Untersuchungsbericht

Untersuchungsbericht Nr. 22/3346

Untersuchungsziel:	Orientierende Prüfung auf Entflammbarkeit nach DIN 4102-16 (1998-05), Teil 1 (B1)
Untersuchungsgut:	Artikel: "35288 Rene-Delilight, col. 1100, 100% Polyester"
Probennahme:	durch den Auftraggeber
Auftraggeber:	siehe Anschrift
Auftragsdatum:	15.09.2022
Auftragseingang:	21.09.2022
Prüfdatum:	19.10.2022
Anzahl Seiten:	6

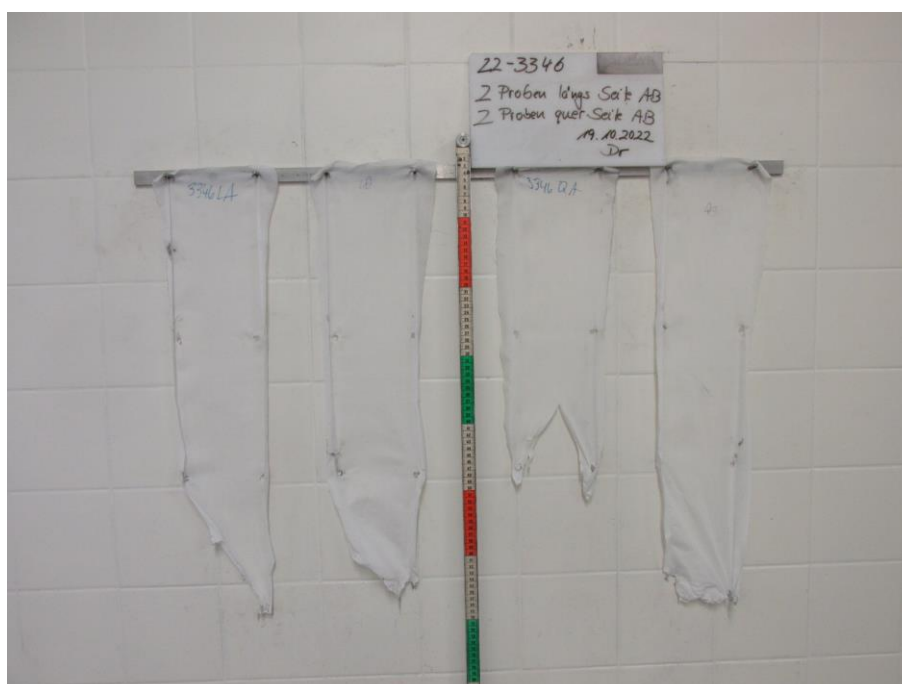
Bild 2: Aussehen der Proben nach dem Brandversuch
