Untersuchungsbericht

Untersuchungsbericht Nr. 20/2589

Untersuchungsziel:	Orientierende Prüfung auf Entflammbarkeit nach DIN 4102 (1998-05), Teil 1 (B1)
Untersuchungsgut:	Artikel: „36857 Saba, 100% Polyester; Farbe: 1003“
Probennahme:	durch den Auftraggeber
Auftraggeber:	siehe Anschrift
Auftragsdatum:	03.08.2020
Auftragseingang:	03.08.2020
Prüfdatum:	19.08.2020
Anzahl Seiten:	6

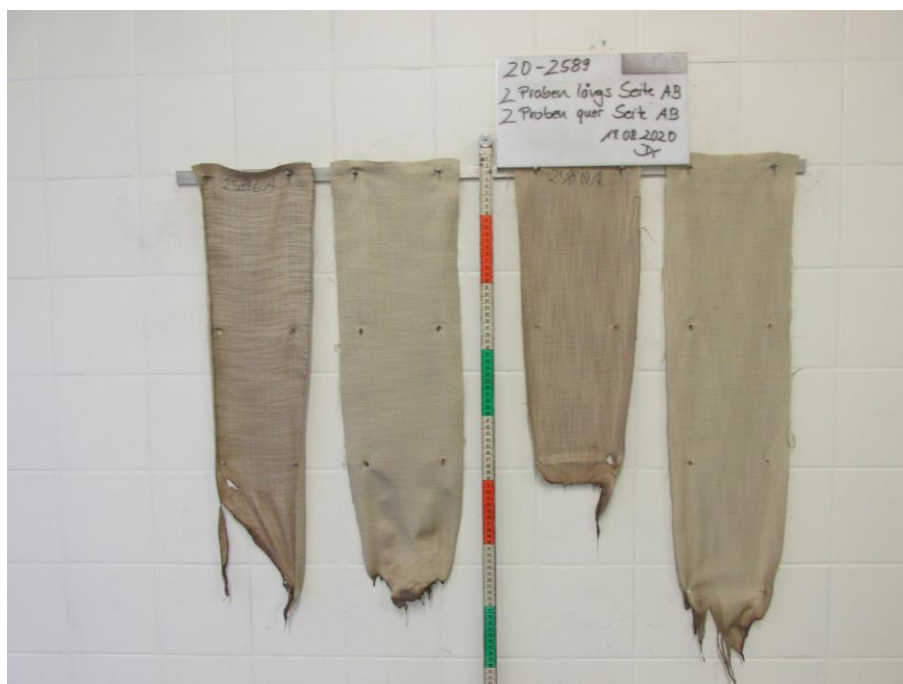
Bild 2: Aussehen der Proben nach dem Brandversuch
