Untersuchungsbericht

Untersuchungsbericht Nr. 19/2630.1

Untersuchungsziel:	Orientierende Prüfung auf Entflammbarkeit nach DIN 4102 (1998-05), Teil 1 (B1)
Untersuchungsgut:	Artikel: 41777 Eos Delitherm, Farbe 9000 Entwicklung: 30908-019 Delta Alternative, Farbe 9000, Material: 75% Polyester, 25% metallisiertes Garn
Probennahme:	durch den Auftraggeber
Auftraggeber:	siehe Anschrift
Auftragsdatum:	15.07.2019
Auftragseingang:	16.07.2019
Prüfdatum:	30.07.2019
Anzahl Seiten:	6

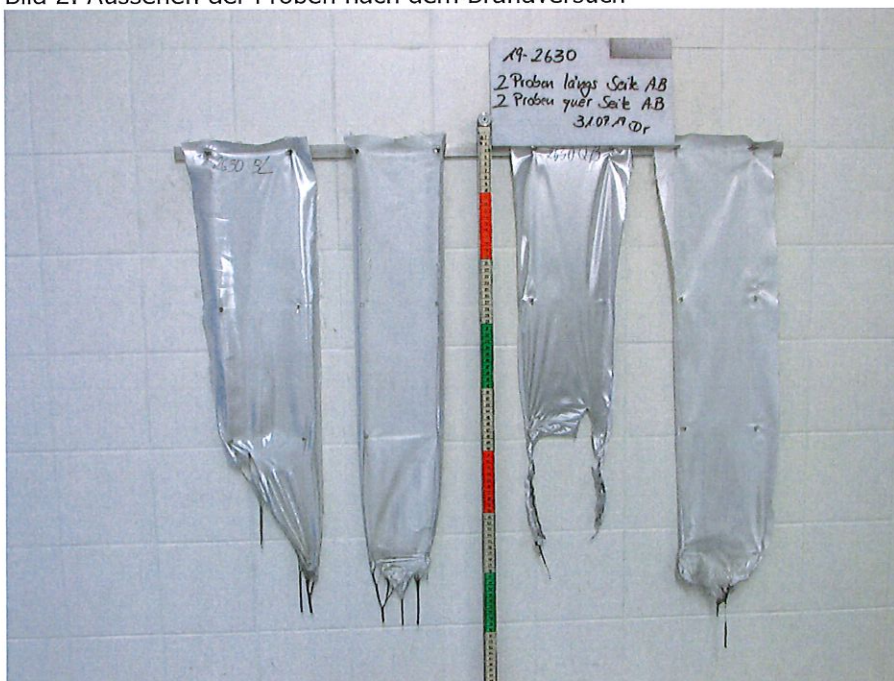
Bild 2: Aussehen der Proben nach dem Brandversuch
